# Project REPORT

## **Amercentrale**

### **Pennguard® Block Lining System uszczelnia i zabezpiecza przed oddziaływaniem kwaśnych kondensatów wewnętrzną ceramiczną wymurówkę komina.**

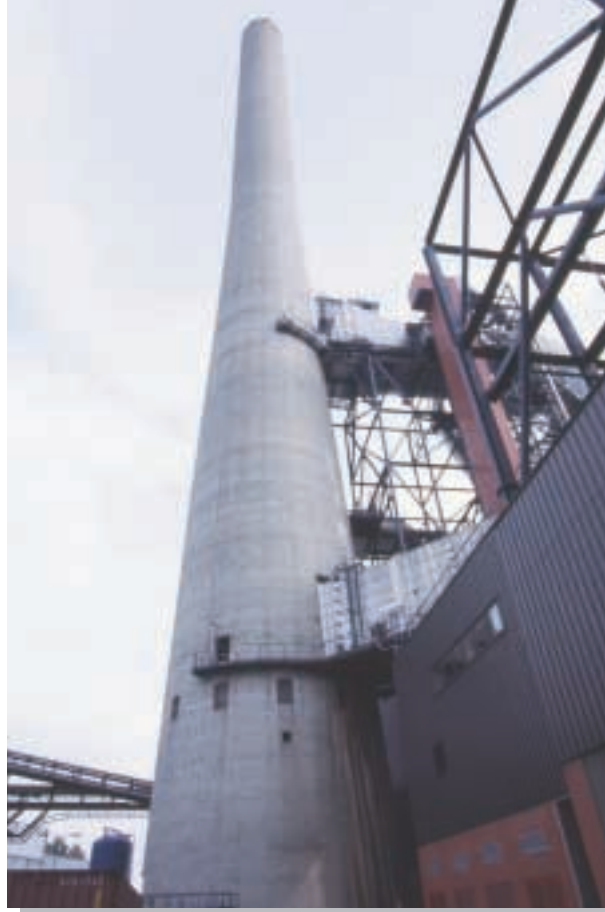
Zelbetowy komin Bloku 9 ma wysokość 185m. Wyłożony jest od wewnątrz wymurówką ceramiczną złożoną z dziewięciu niezależnych sekcji o wewnętrznej średnicy 8,25m. Podczas eksploatacji ponad 90% podgrzanych odsiarczonych gazów spalinowych odprowadzanych jest do czopucha umiejscowionego na wysokości +75m od podstawy komina, pozostawiając dolną jego część jako 'martwą strefę'. To wyjaśnia dlaczego wymurówka ceramiczna dolnych sekcji jest w złym stanie technicznym.

Elektrownia Amercentrale komin żelbetowy Bloku 9.

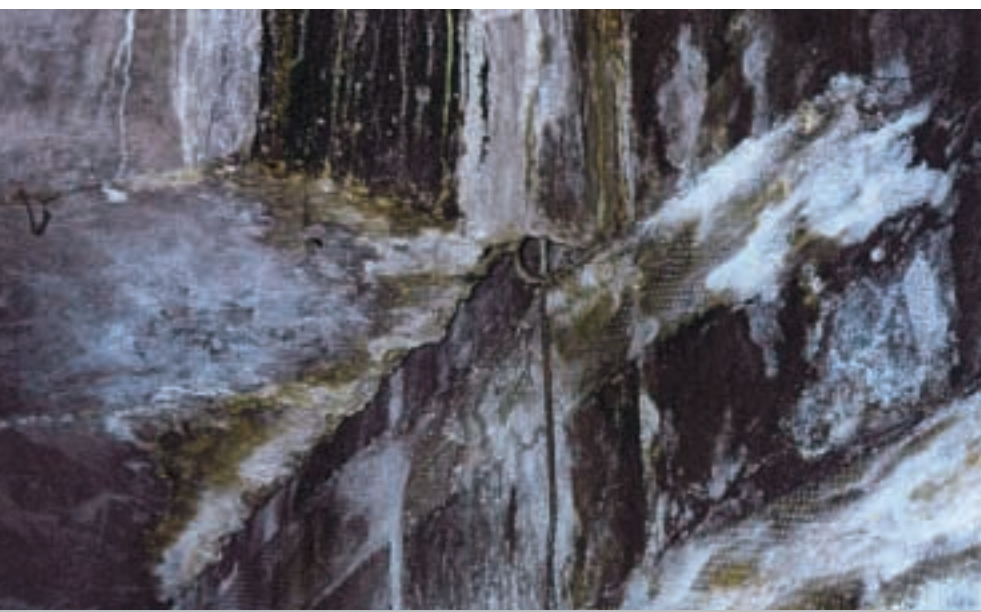
Kwaśny osad na zewnątrz wymurówki ceramicznej kanału spalinowego.

W szczególności dotyczy to spoin pionowych, których wypełnienie zaprawą jest zazwyczaj mniej dokładne niż spoin poziomych. ♦

Dokładna kontrola komina pokazała, że duża ilość kwaśnego kondensatu przenika przez spoiny wymurówki. Kondensat przedostaje się na zewnątrz wymurówki poza izolację i

gromadzi się na żelbetowych półkach wsporników podwykładzinowych w postaci wysoko aktywnych kwaśnych pól. Spoiny w wymurówce ceramicznej nie są szczelne.

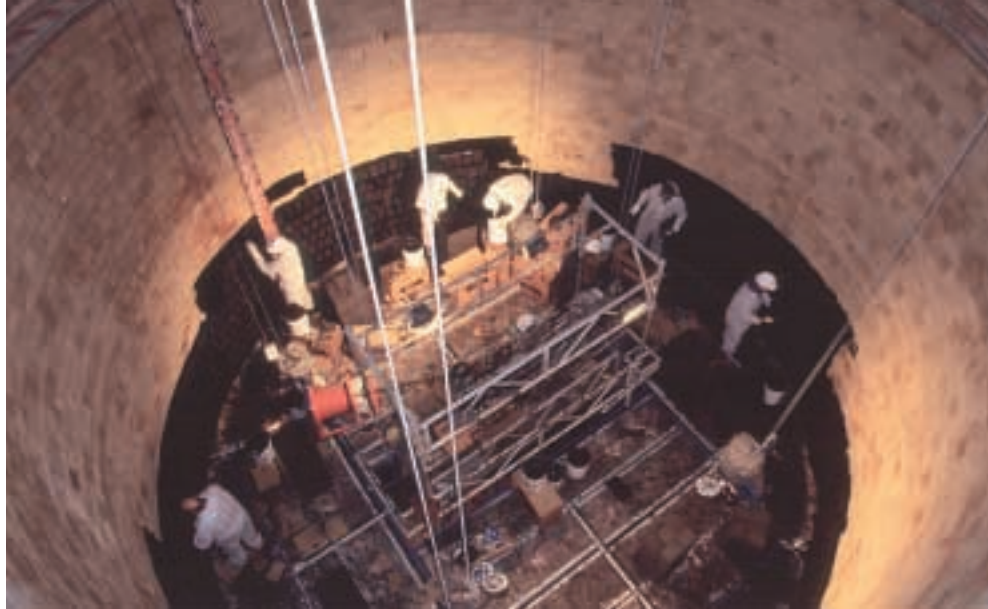
Wszystkie prace w kominie były wykonane z ruchomej platformy roboczej.

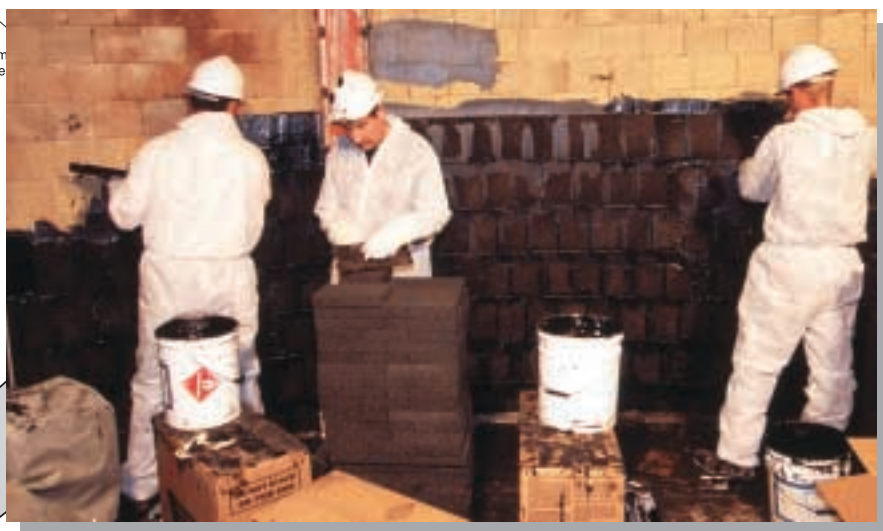
Nakładanie wykładziny Pennguard® przez przeszkolonych pracowników.

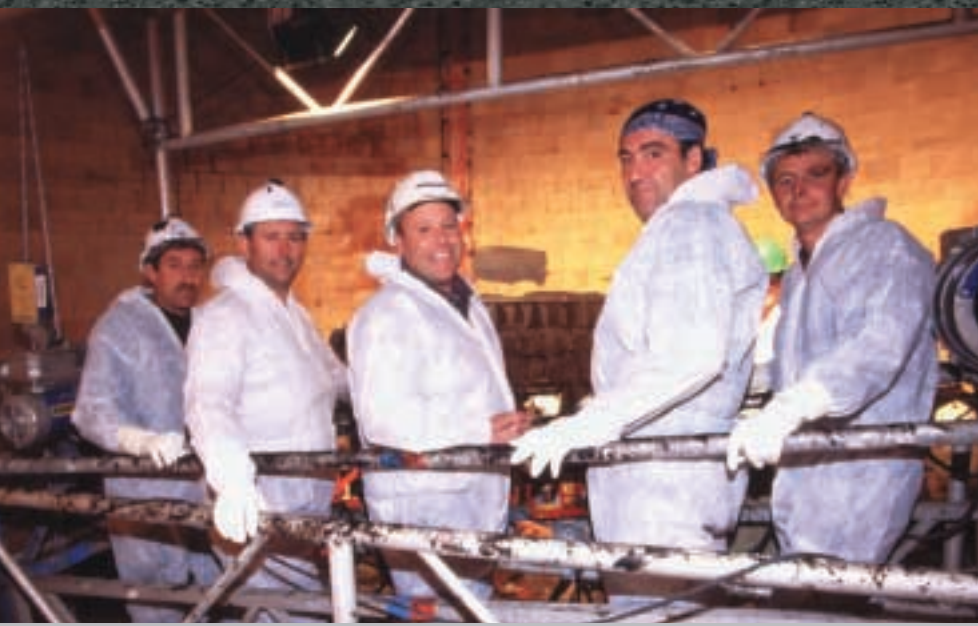
Zespół pracowników nakładających wykładzinę. Praca została wykonana zgodnie z harmonogramem.

aplikacji. Przeciętna wydajność liczona na jednego pracownika wyniosła 1,5 m<sup>2</sup> na godzinę. Realizacja całego zadania zajęła niecałe 9 dni. Wykonanie całego programu który zakładał nie tylko zabezpieczenie powierzchni wymurówki ale również naprawę istniejących złączy kompensacyjnych, zajęło równe 20 dni. Tak więc żądanie zamawiającego aby zakończyć realizację całego zlecenia w ciągu 3 tygodni zostało spełnione. ♦

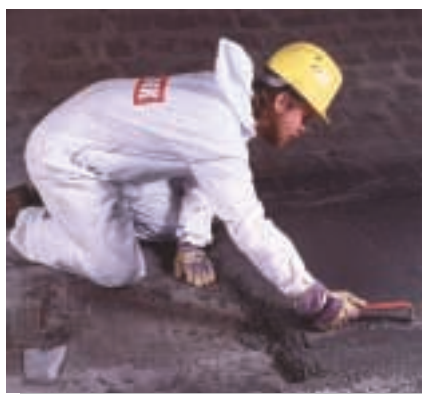
Posadzkę komina dodatkowo zabezpieczono ochronną warstwą cementu.
