# Project REPORT

## Zabezpieczenie wykładziną Pennguard® wewnętrznej powierzchni przewodów stalowych w kominach elektrowni opalanej olejem ciężkim

## Sprawozdanie Techniczne

### Elektrownia Dunamenti

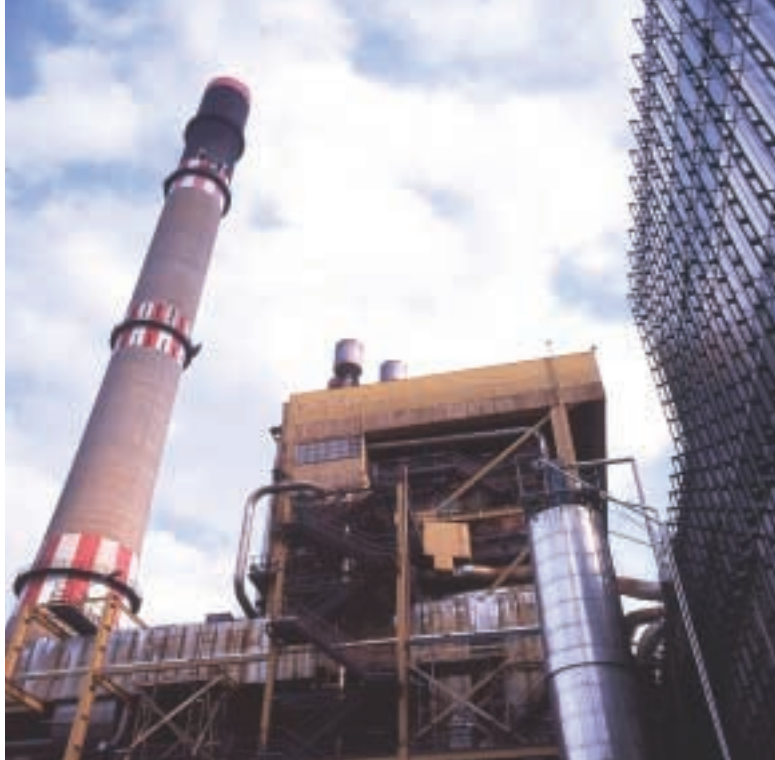
*Jeden z 220 MW bloków energetycznych opalany olejem.*

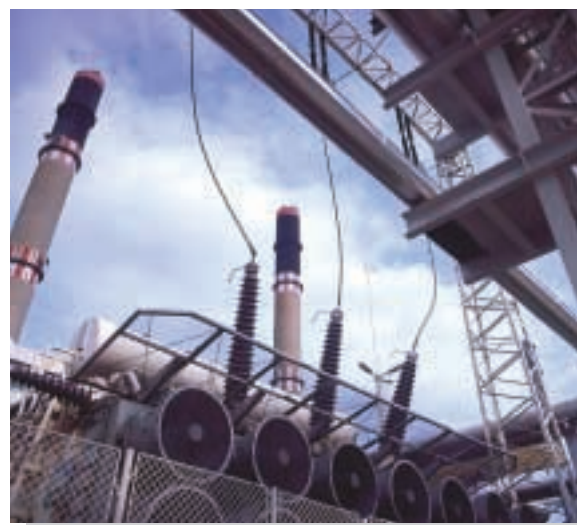
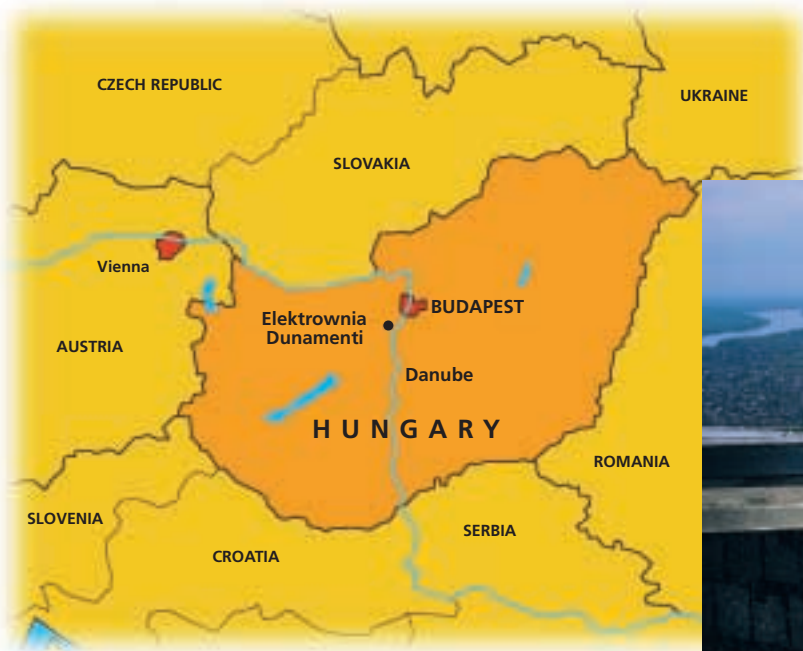
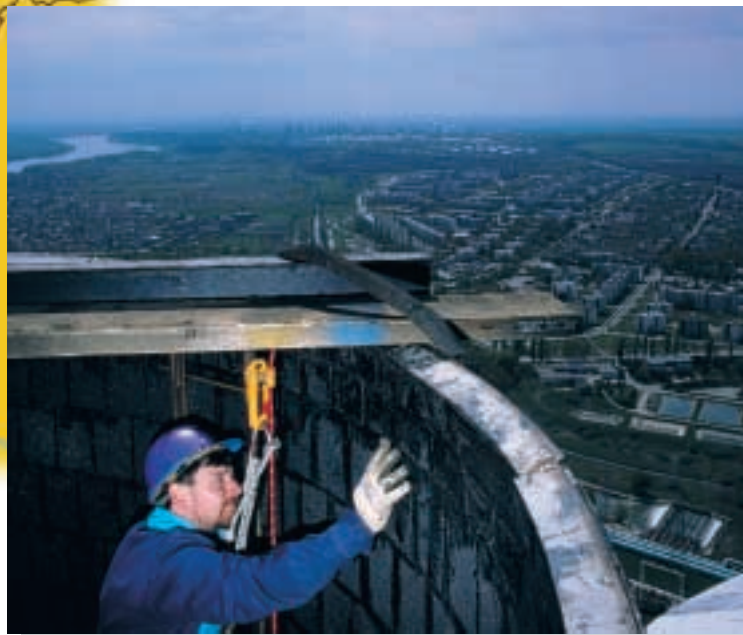
Górna część przewodu kominowego najbardziej narażona na działanie kondensatów wykrapających się z gazów spalinowych.

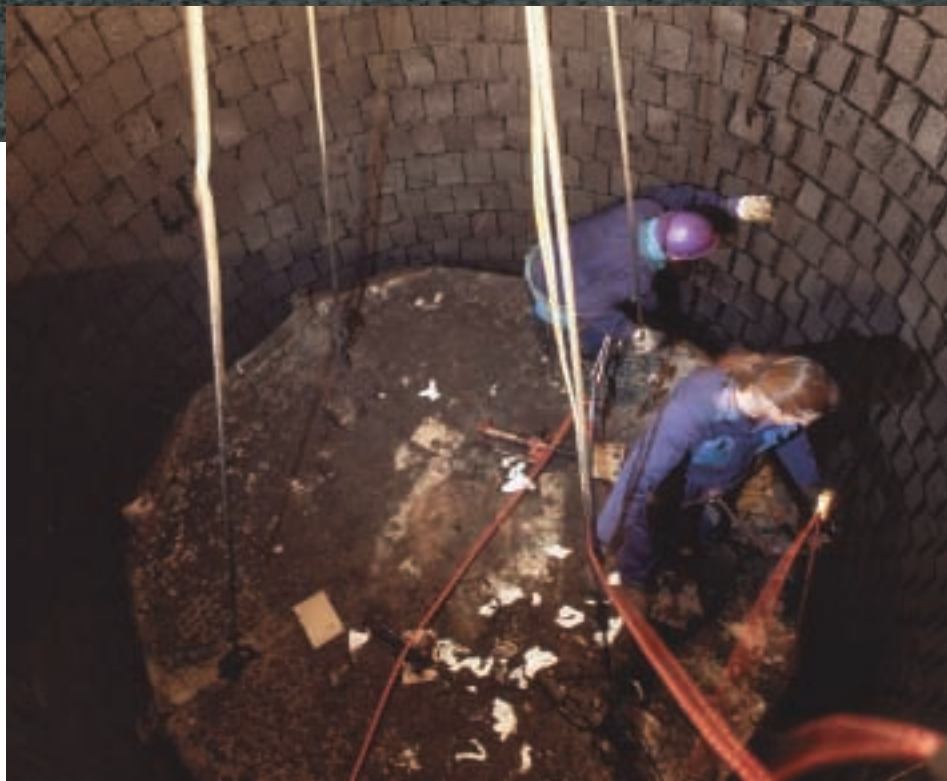
*Osiągnięto wysoką jakość robót pomimo dużego zakresu robót i krótkiego czasu remontu.*

Przed nałożeniem wykładziny Pennguard® najbardziej skorodowane fragmenty przewodu zostały wymienione. We wszystkich innych częściach wykładzinę nałożono na konstrukcję stalową bezpośrednio na istniejące wżery korozyjne. Jest oczywiste, że pomimo starannego oczyszczenia strumieniowo ściernego (piaskowania) wszystkich powierz-

połączenia spawane w przewodach były nie szlifowane gdyż w projekcie technicznym nie było to planowane. Jednak dzięki trwałej i nieprzepuszczalnej strukturze szkła borokrzemianowego Pennguard® czynniki te nie mają wpływu na dobrą pracę tej wykładziny. ♦
