**HADEK**

## Kraftwerk Rybnik

### Polnisches Kohlekraftwerk verwendet Pennguard®-Auskleidung zum Schutz korrodierter Schornstein-Stahlfutter – alte organische Beschichtung wird beibehalten.

# Schnelle und effektive Reparatur der korrodierten Schornstein-Stahlfutter

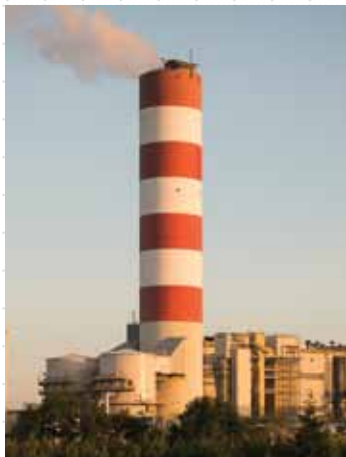
REA-Wet Stack mit zwei Stahlröhren

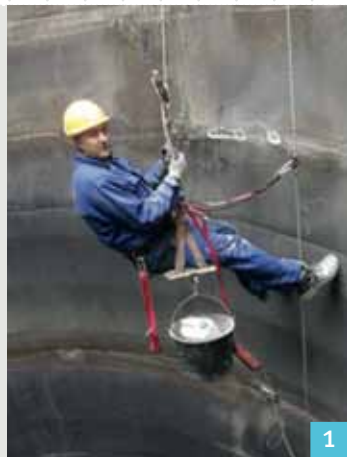
1

Reparatur der korrodierten Stahlflächen

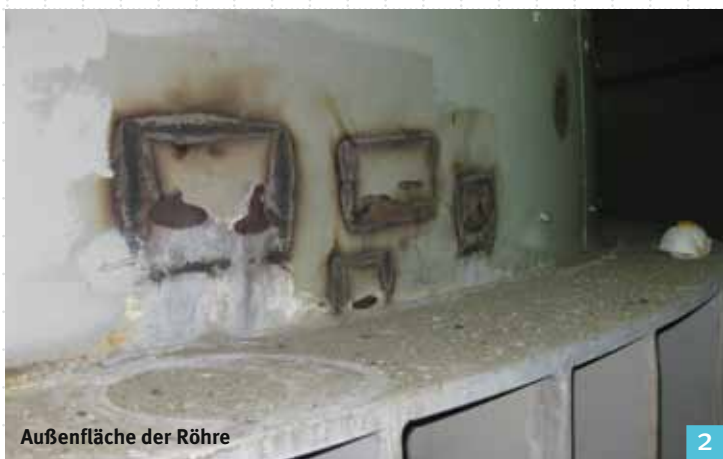
2

Außenfläche der Röhre

Löcher in der Röhre, von Schwefelsäuretaupunktcorrosion verursacht. Die Löcher wurden durch Aufschweißen neuer Stahlplatten repariert und anschließend mit einer neuen Beschichtung auf der Röhreninnenseite geschützt.

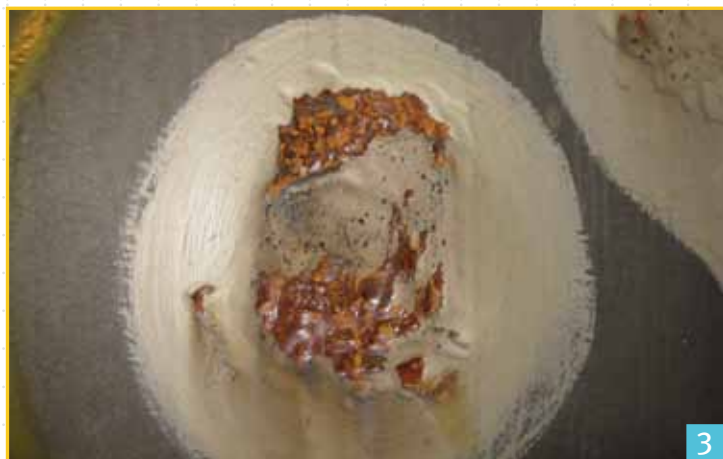
3

Neu beschichtete Korrosionsstelle – mit erneutem Korrosionsschaden

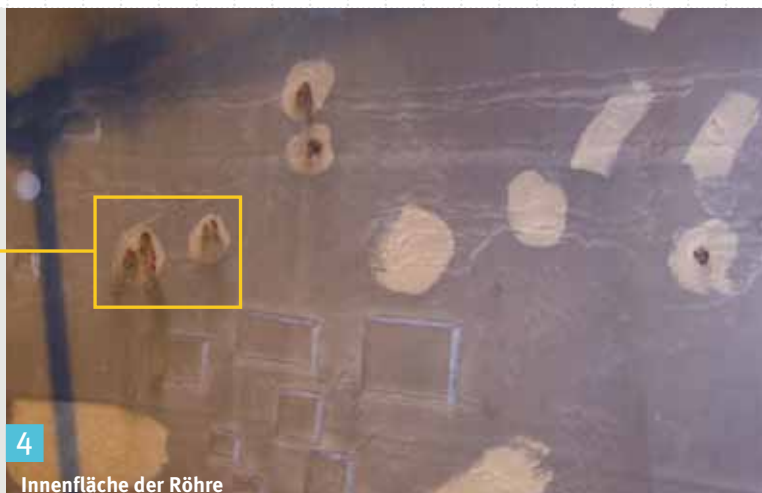
4

Innenfläche der Röhre

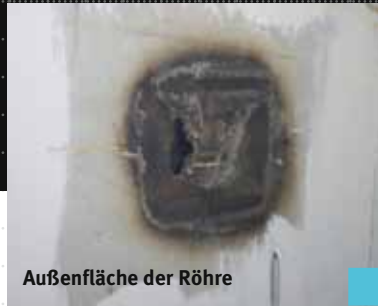
In den Bereichen, in denen schwerwiegende Korrosion und Löcher zu erkennen waren, wurden die beschädigten Stellen durch intensives Sandstrahlen gereinigt. Anschließend wurden Stahlplatten in geeigneter Größe auf die Löcher aufgeschweißt.

Außenfläche der Röhre

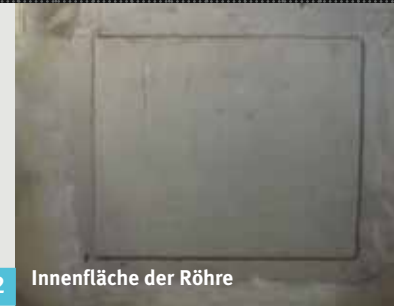
Innenfläche der Röhre
